# ACCESO AL AGUA Y EL SANEAMIENTO EN LA ECORREGION LACHUÁ, GUATEMALA

## Estudio de caso: diagnóstico general del sector en la comunidad Las Promesas – Nueve Cerros

Trabajo de Fin de Máster

III Máster en Tecnología para el Desarrollo Humano y la  
Cooperación (Universidad Politécnica de Madrid )

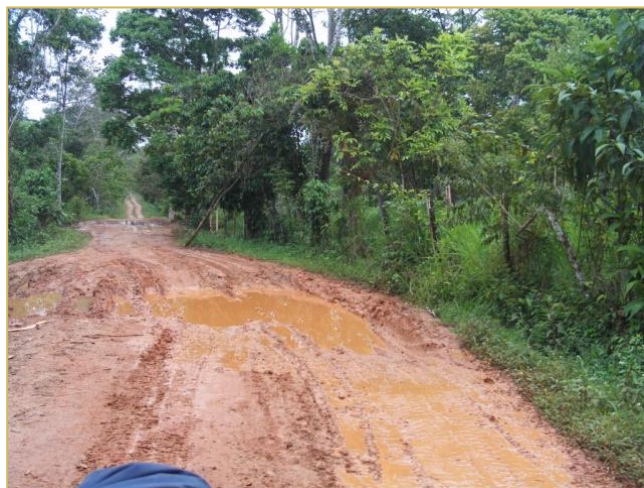
**Imagen 2. Buena parte de las carreteras de la ERL se vuelven peligrosas e intransitables con vehículos durante los días de lluvia. Imagen tomada en marzo de 2014.**

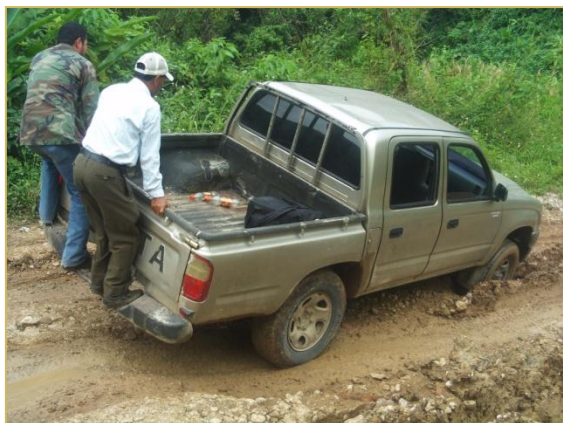
**Imagen 3. Incluso los vehículos con doble tracción tienen dificultades para transitar por las carreteras de la ERL, aun estando el material seco. Imagen tomada en noviembre de 2014. Fuente: Esther MV.**

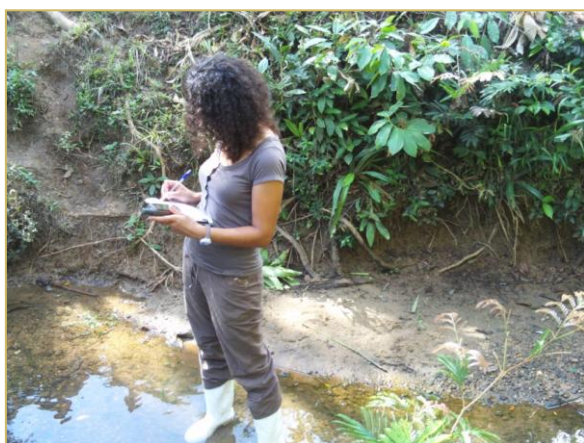
Imagen 8. Geoposicionamiento de puntos de interés en el río Promesas. Imagen tomada a finales de febrero de 2014. Fuente: Esther MV.

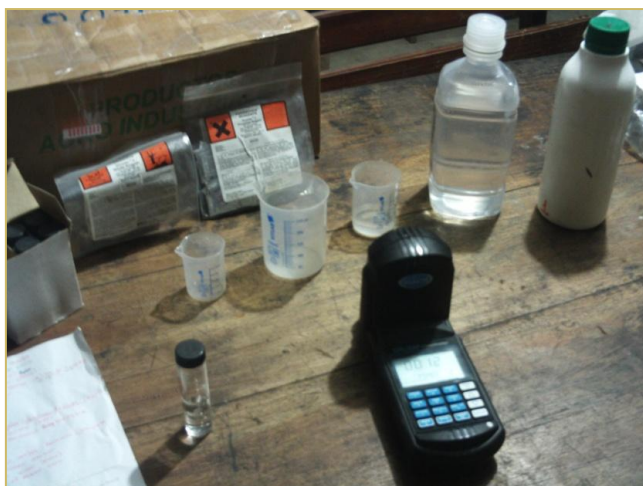
**Imagen 9. Equipo disponible para determinación de nitratos y fosfatos en muestras de agua. Fuente: Esther MV.**

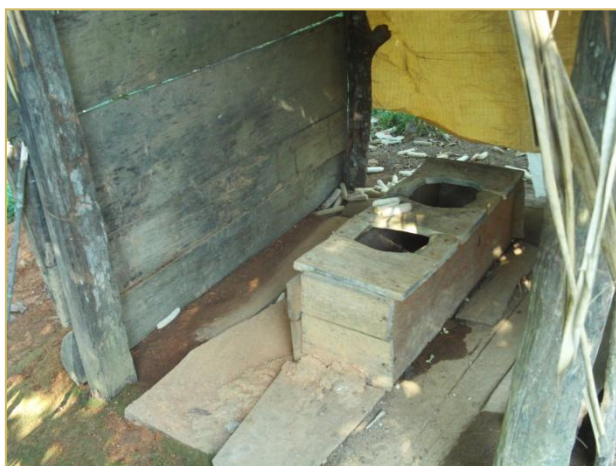
**Imagen 11. Letrina de hoyo o pozo ciego. Al fondo se ven olotes, utilizados para la limpieza anal. Fuente: Esther MV.**

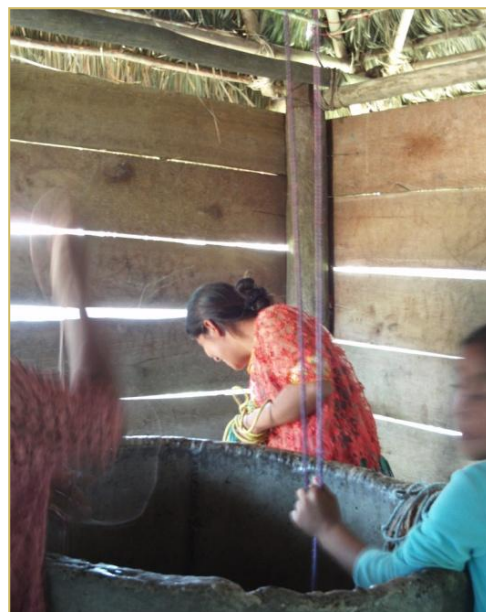
**Imagen 12. Mujeres sacando agua a cubetadas de un pozo comunal. Imagen tomada en marzo de 2014 en la comunidad Santa Cruz - El Nacimiento. Fuente: Esther MV.**

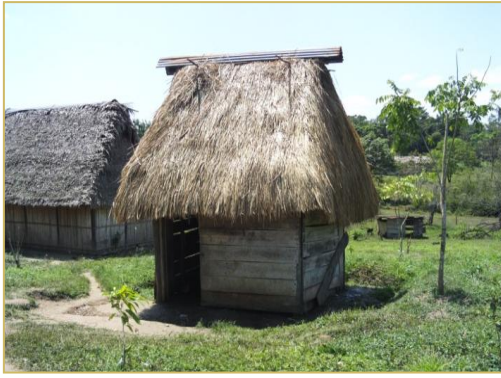
**Imagen 13. Estructura construida sobre el pozo comunal en Santa Cruz - El Nacimiento.**  
**El encargado abre a las 6 de la mañana y cierra a las 6 de las tarde. Fuente: Esther MV.**

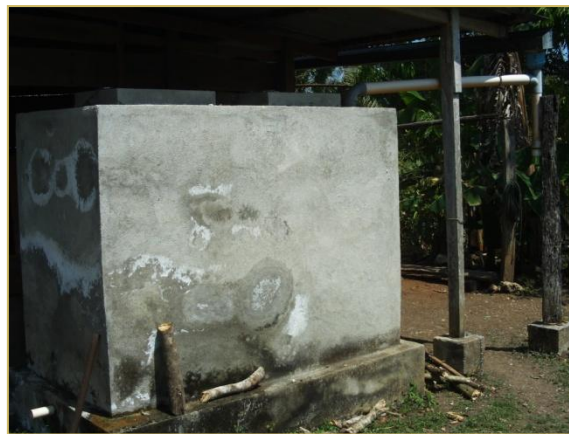
**Imagen 14. SCALL fijo en la comunidad El Triunfo - Nueve Cerros.**

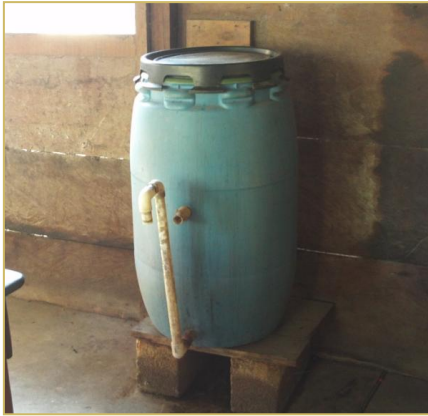
**Imagen 15. Filtro lento de arena utilizado en la Sede Administrativa del Parque Nacional Laguna Lachuá. Fuente: Esther MV.**

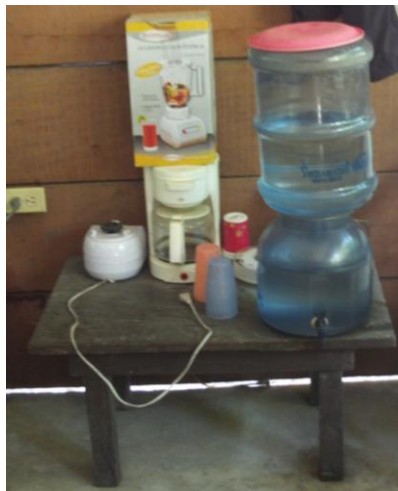
**Imagen 16. Almacenamiento de agua filtrada en la Sede Administrativa del Parque Nacional Laguna Lachuá. Fuente: Esther MV.**

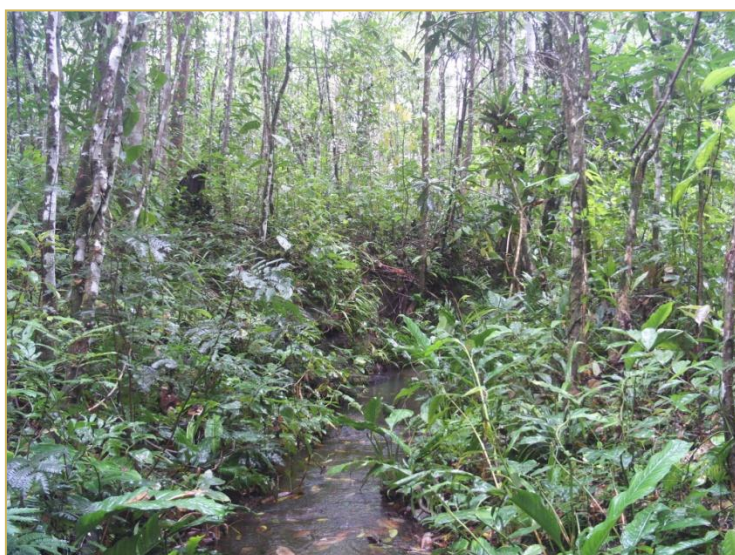
**Imagen 18. Tramo en el curso medio del río Elisa (zona de propiedad comunal). Imagen tomada en febrero de 2014. Fuente: Esther MV.**

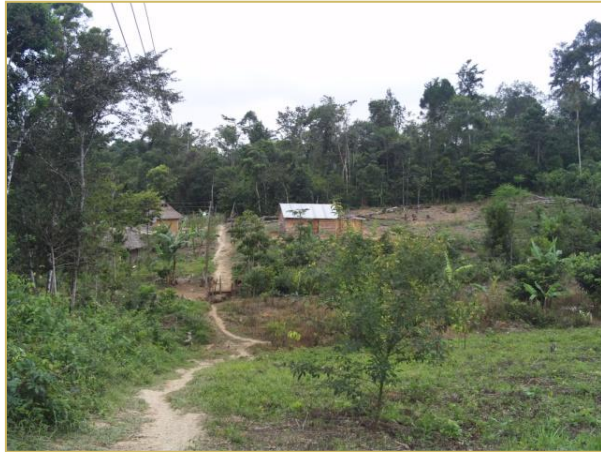
**Imagen 20.** Algunas de las últimas viviendas construidas en la comunidad, en una zona algo alejada del centro poblado. En este área se ha dispuesto un pequeño azud sobre el arroyo Elisa.  
Fuente: Esther MV.

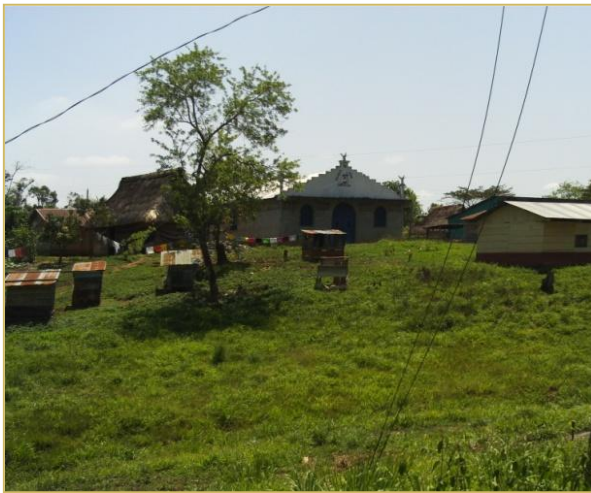
**Imagen 22. Vista de parte de la zona comunal de Las Promesas - Nueve Cerros y una de sus tres iglesias. Se aprecian también las letrinas de la iglesia. Fuente: Esther MV.**

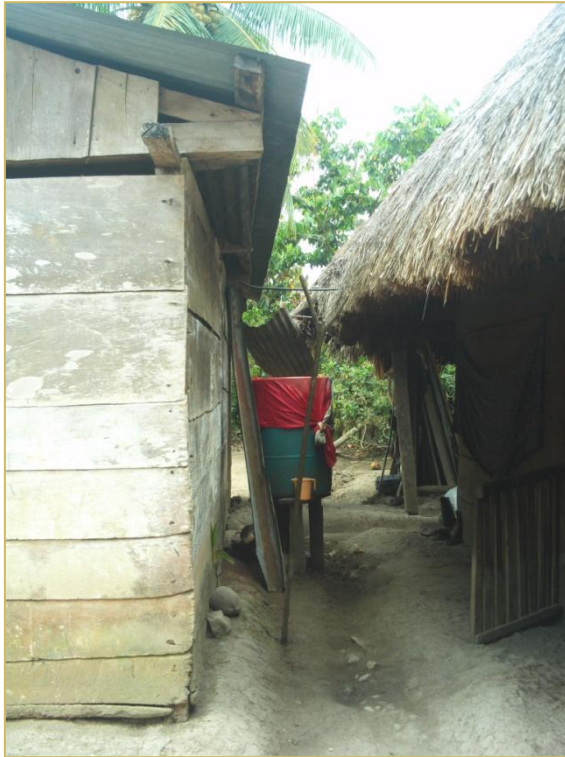
**Imagen 24.** A menudo las viviendas disponen de techo de lámina en uno de sus edificios y de techo de manaco en otro. Fuente: Esther MV.

Las viviendas están construidas en su gran mayoría con madera (paredes) y manaco o lámina metálica (techo), siendo el suelo de tierra. Algunas familias tienen viviendas con paredes de madera o de bloques prefabricados de cemento, suelo de concreto y techo de lámina metálica.

En general, las viviendas se componen de al menos dos edificios, que pueden ser similares o no en cuanto a los materiales de los que están contruidos y que cumplen funciones distintas: en uno la familia duerme, descansa y se reúne, sin separaciones dentro de la habitación, y en se emplaza la cocina. No

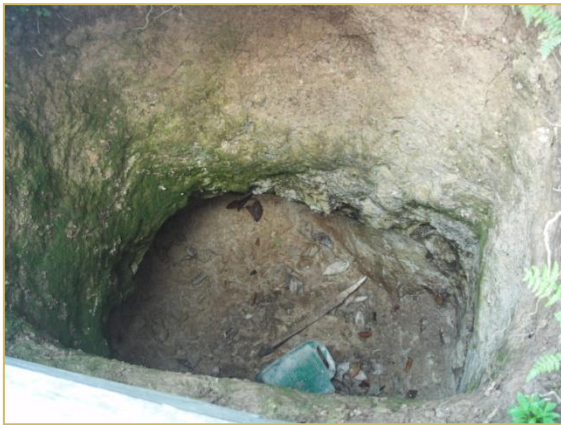
Imagen 27. Pozo excavado y seco. Imagen tomada en febrero de 2014. Fuente Esther MV.

La mayoría de las familias han intentando abrir pozos en los lotes, disponiendo de agua con pozos incluso inferiores a 1m de profundidad. Se identificaron 53 pozos abiertos, la mayoría con menos de 1m de diámetro, de los cuales 35 tienen una profundidad máxima de 3 m, 6 están entre los 3 y los 5

m y de 12 no se pudieron tomar medidas. Durante la época de lluvias los pozos se mantienen llenos, llegando a rebosar el agua, mientras que al acercarse la época seca el nivel del agua comienza a descender rápidamente, secándose por completo en al menos 40 de los pozos existentes. Se encontraron 6 casos en

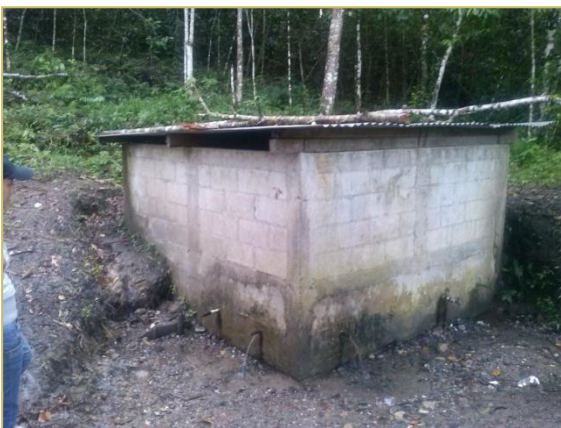
Imagen 28. Captación construida por la comunidad sobre un manantial. Fuente: Esther MV.

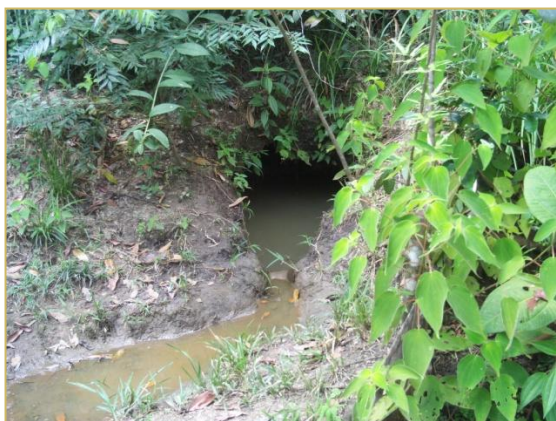
**Imagen 31. Nacimiento de agua no surgente.**  
Imagen tomada en marzo de 2014. Fuente: Esther MV.

encuentran las parcelas más alejadas del centro poblado, lo cual no pudo ser comprobado durante la estancia en terreno. En algunos lotes se encontraron nacimientos de agua no surgentes.

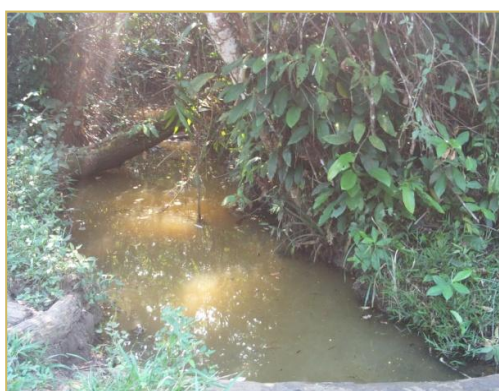
**Imagen 29. Punto más alto del arroyo Elisa al que se pudo acceder en la salida para tomar coordenadas de su recorrido.** Fuente: Esther MV.

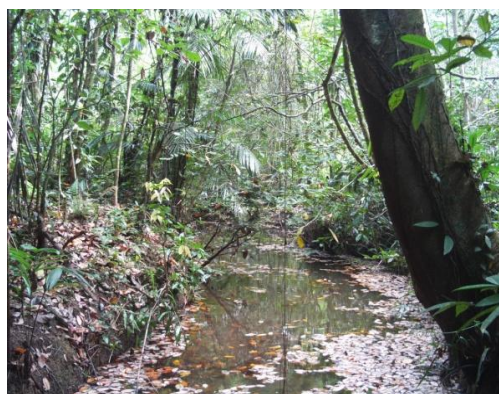
**Imagen 30. Arroyo Elisa.** Fuente: Esther MV.

comunidad Unión Buena Vista hasta desembocar en el río Chixoy. Dentro de la comunidad, este río recibe agua de algunas quebradas y pequeños arroyos, siendo su principal afluente el arroyo Elisa. Éste nace en una parcela ubicada al norte de la zona poblada, recibiendo aportes de agua de pequeñas quebradas y arroyuelos, fluyendo hacia el sur hasta desembocar en el río Promesas en su margen derecha.

Tal y como se explicó en el apartado en el que se describe la metodología, sólo se tomaron medidas del caudal en el arroyo Elisa. El caudal medido en el arroyo (marzo de 2014) es de 327,55 m<sup>3</sup>/d.

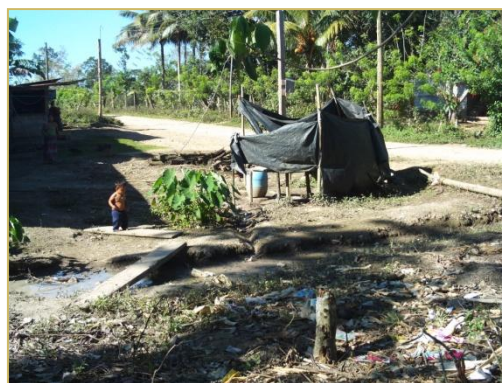
**Imagen 32. Varios arroyuelos y quebradas atraviesan la comunidad llevando muy poca agua durante la época seca. Fuente: Esther MV.**

En el área están presentes numerosas corrientes superficiales. Por un parte, se trata de pequeñas quebradas y arroyuelos de carácter intermitente que se encuentran en todo el territorio de la comunidad, aunque sólo se pudieron observar los que atraviesan el centro poblado, estando los cauces secos en la mayoría de los casos en la época en la que se realizaron las visitas. Las dos corrientes de tipo continuo existentes son el río Promesas y el arroyo Elisa.

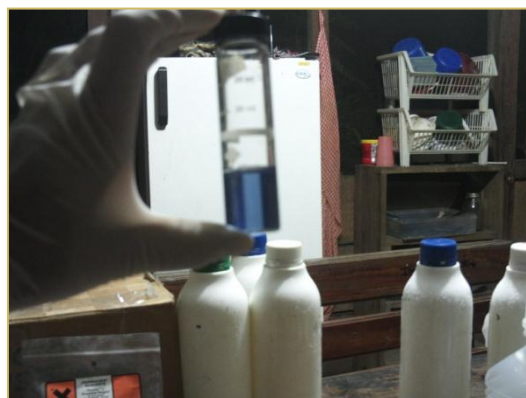
**Imagen 33. Vial con muestra y reactivo para determinación de fosfatos. Fuente: Esther MV.**

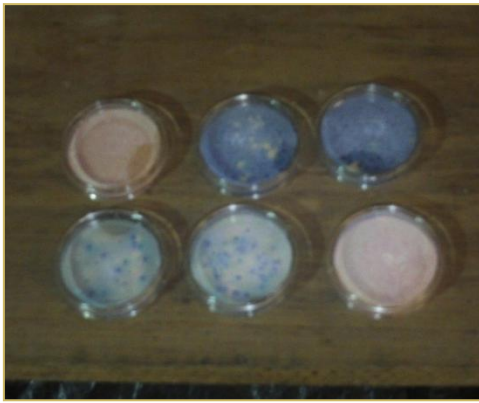
**Imagen 34. Placas de Petri con muestras de agua de distintas fuentes de la comunidad, tras ser sacadas de la incubadora. Fuente: Esther MV.**

dentro de los límites permisibles. En cambio, ninguna de las muestras es apta para el consumo humano desde el punto de vista bacteriológico<sup>36</sup>.

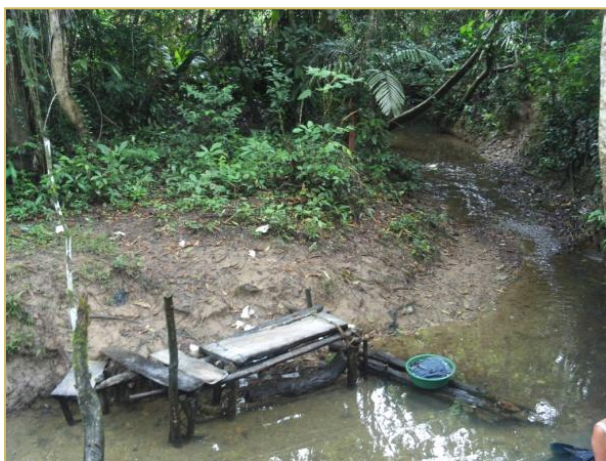
**Imagen 35. Lavadero en el río Promesas. Fuente: Esther MV.**

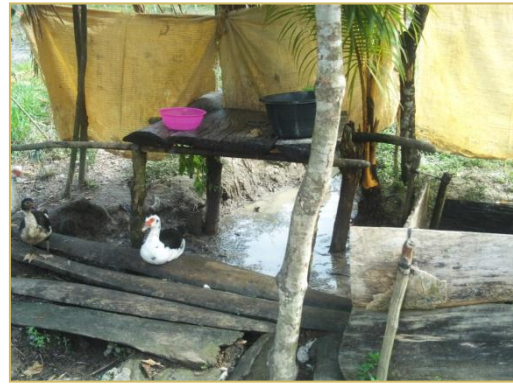
Imagen 37. Lavadero en un lote, junto al pozo. Fuente: Esther MV.

El lavado de trastes y de ropa se realiza en lavaderos contruidos con un tablón sostenido por dos postes. En los lotes, los lavaderos se encuentran tanto alejados de los pozos como contruidos junto a éstos, existiendo muchas veces dos o hasta tres lavaderos en un mismo lote.

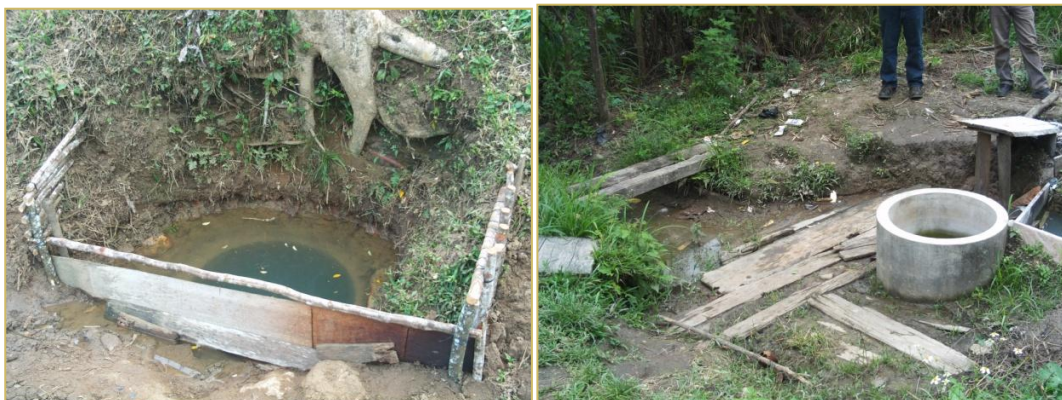
Imagen 38. A la derecha, uno de los dos únicos pozos con dos anillos de cemento que hay en la comunidad. Está abierto junto al arroyo que atraviesa la zona comunal. Durante las avenidas se colmata de la tierra arrastrada por el agua. A la izquierda, otro de esos pozos, éste con un anillo más sobre la superficie. Fuente: Esther MV.

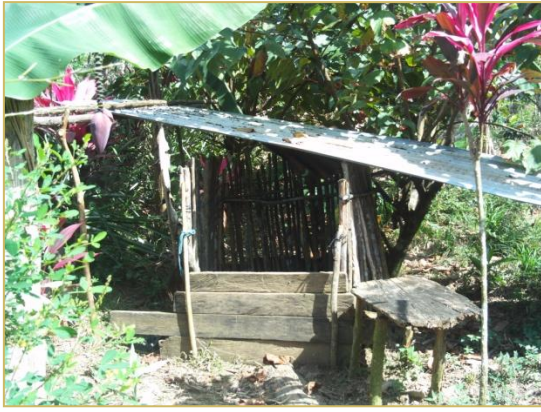
Imagen 40. En la mayoría de los casos el acceso al pozo se protege sólo con unos tablones. En otros se trata de evitar accidentes disponiendo estructuras como las que se ven en la imagen. Fuente: Esther MV.

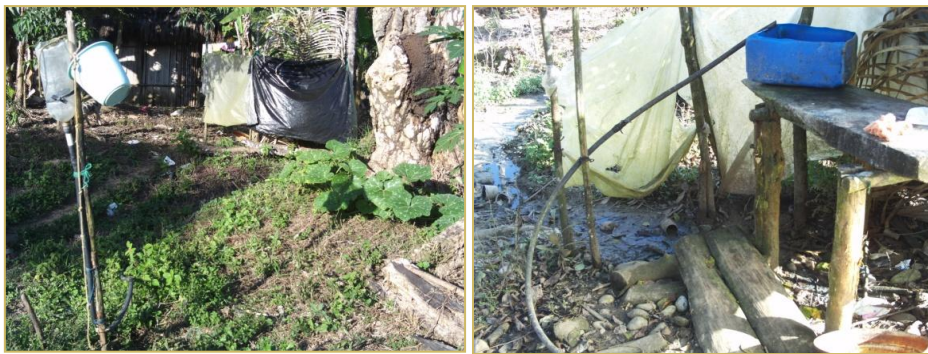
Imagen 39. La señora de este lote echa el agua en la botella dispuesta a modo de embudo de la imagen de la izquierda, llegando el agua a través del tubo hasta el lavadero, evitando así tener que ir y venir acarreado el agua. Fuente: Esther MV.

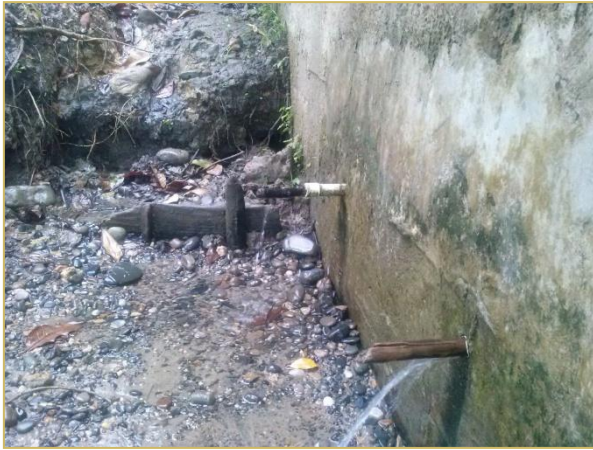
**Imagen 41. Detalle de los orificios en la pared de la captación comunal, tapados con diversos elementos cuando no se usan, en los que se toma el agua. Fuente: Esther MV.**

tapados con un simple palo. Las fugas se intentan evitar disponiendo otros elementos como bolsas o trapos.

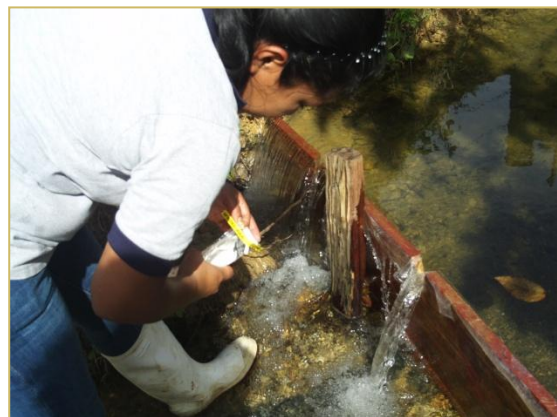
**Imagen 42. Toma de muestras de agua para análisis bacteriológico en el azud dispuesto sobre el arroyo Elisa. Fuente: Esther MV.**

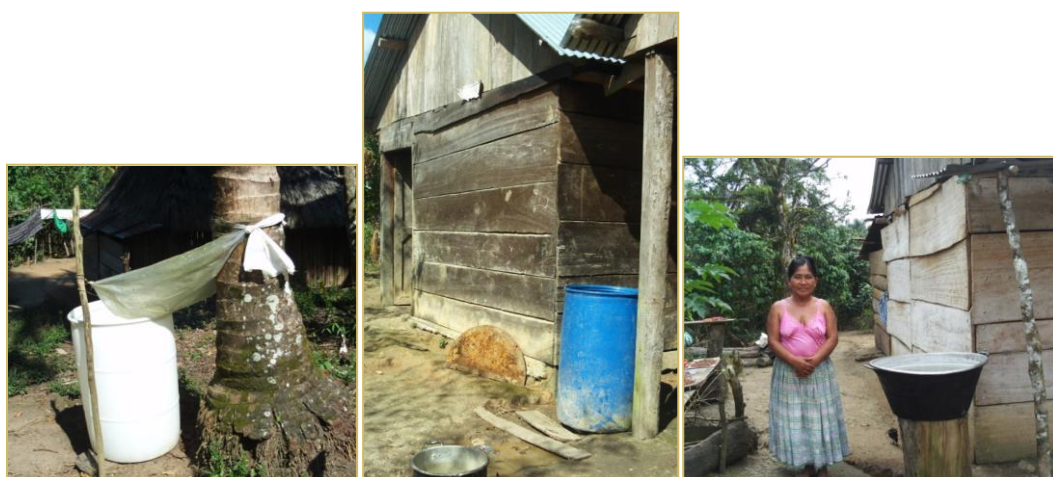
Imagen 43. Distintas formas de recogida de agua de lluvia. Fuente: Esther MV.

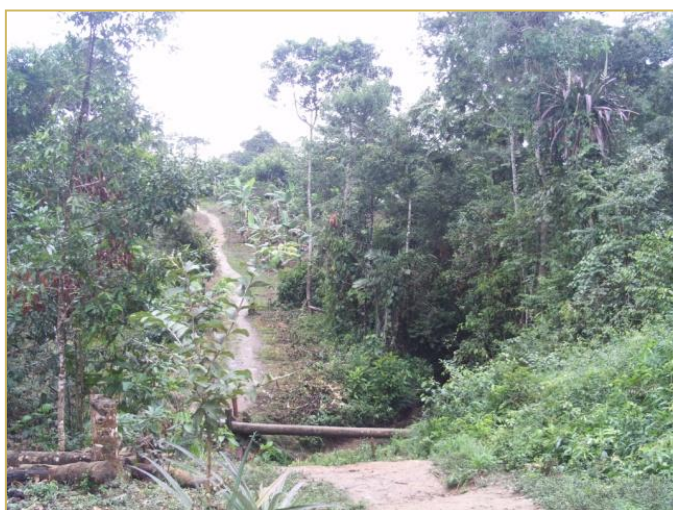
Imagen 44. Camino que cruza el río Promesas y, más tarde, al río Elisa, justo en el lugar donde se ha colocado el azud y donde se lava y se realiza el baño. En esta zona las viviendas son escasas. Fuente: Esther MV.

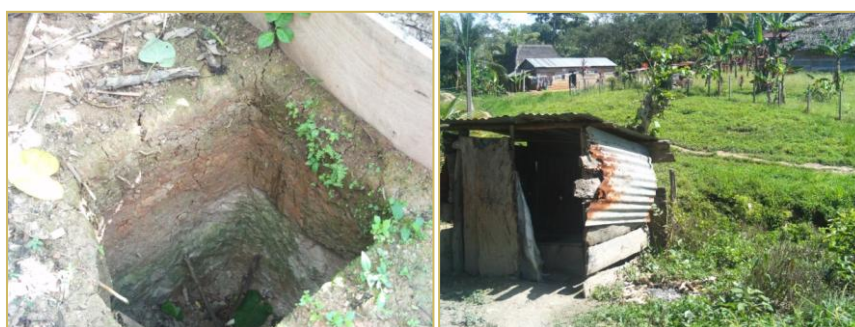
Imagen 46. De izquierda a derecha y de arriba a abajo: fosa abierta para construcción de pozo ciego; excusado compartido por varias familias; excusado con asiento de cemento (el único así en la comunidad); excusado sin ningún tipo de estructura para sentarse. Fuente: Esther MV.

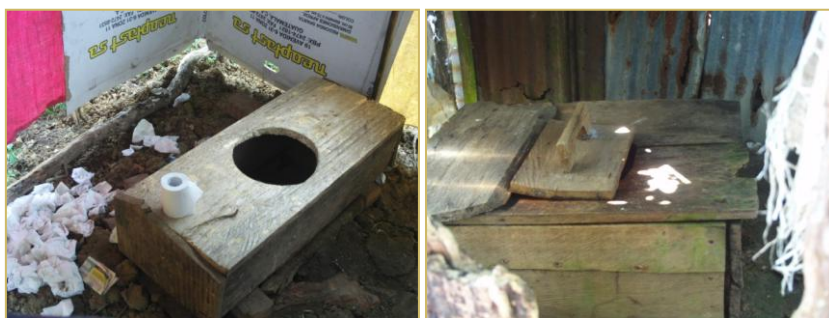
**Imagen 47. Excusados con asiento de madera. El orificio practicado en el asiento puede encontrarse tanto tapado como destapado. Fuente: Esther MV.**

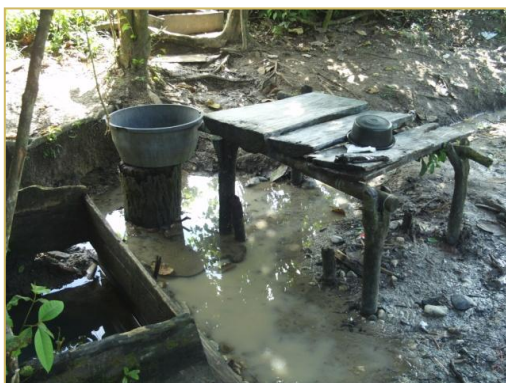
**Imagen 49.** Punto en el que se han abierto dos pozos, utilizados por varias familias. El que se ve al fondo se usa para consumo humano y el que está en primer plano se utiliza para lavar ropa y trastes en el lavadero situado al lado. Fuente: Esther MV.

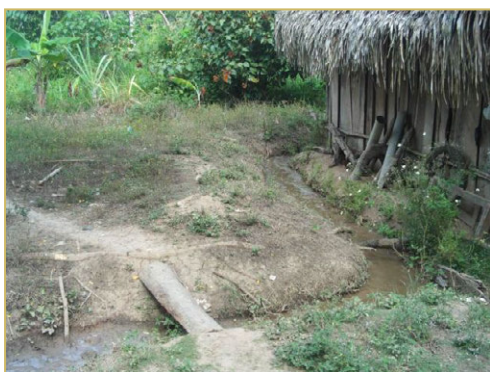
**Imagen 50.** Zanja en un lote, construida para evacuar las aguas grises generadas en el lavadero. Fuente: Esther MV.

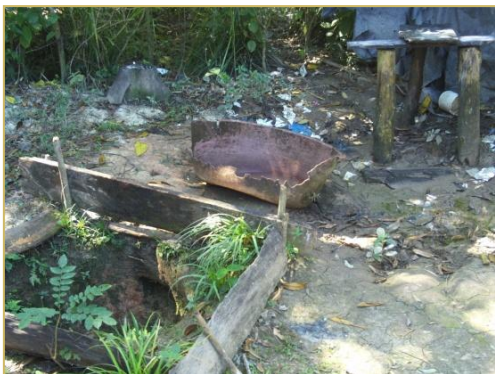
**Imagen 51.** La basura se tira en cualquier parte, encontrándose también alrededor de los pozos e incluso dentro de ellos. Fuente: Esther MV.

Cada familia amontona y quema la basura inorgánica dentro de su lote, generalmente al lado del excusado. También es tirada y no quemada después, siendo encontrada tanto en los lotes como en la calle, junto a las tiendas, en las zonas comunales, en las quebradas, los arroyos, el río, e incluso dentro de la captación comunal. Esta basura se compone sobre todo de plásticos (bolsas de aperitivo, botellas de refrescos, envases de alimentos como arroz, pasta y azúcar, envoltorios de jabones). Apenas se encuentran recipientes de vidrio. Las latas de aluminio son recogidas y vendidas<sup>38</sup>. Los restos orgánicos son tirados o dados como alimento a los animales.

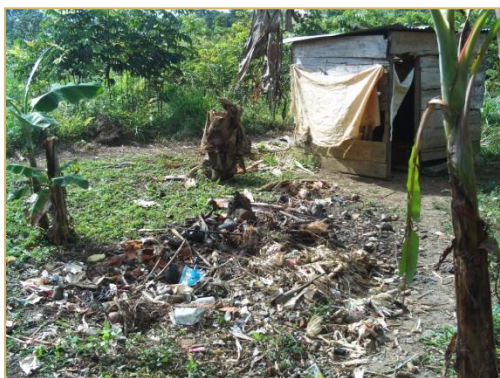
**Imagen 52.** Basura acumulada en un lote, junto a un excusado. Fuente: Esther MV.

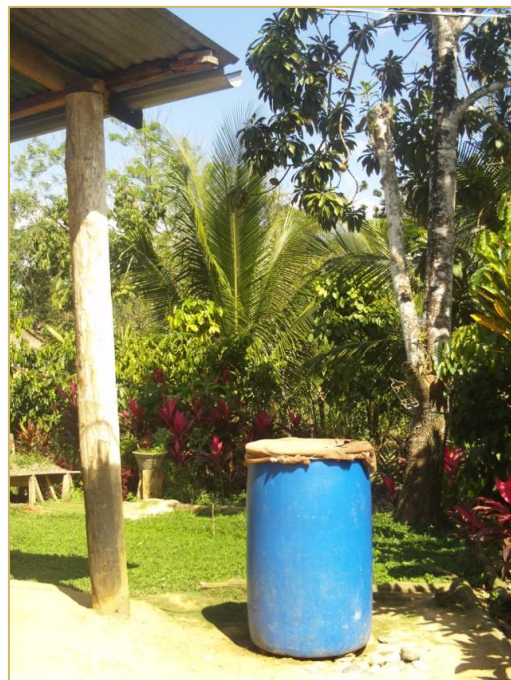
**Imagen 53.** No es habitual que la población limpie la lámina que utilizan para recoger agua, aunque sí suelen disponer una servilleta en el depósito para filtrar impurezas. Fuente: Esther MV.

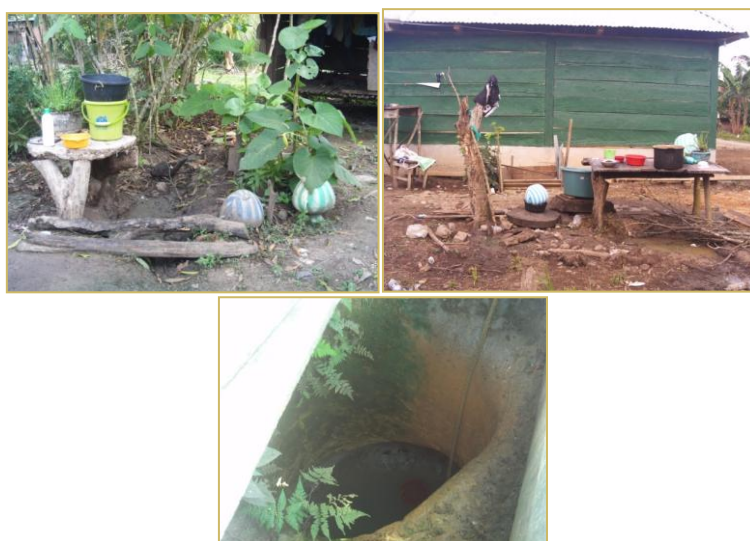
Imagen 54. Las tinajas y otros recipientes usados para acarrear, almacenar y tomar agua a menudo se encuentran destapados y en el suelo. Las cuerdas con que se atan las cubetas para sacar agua de los pozos también transmiten agentes patógenos. Fuente: Esther MV.

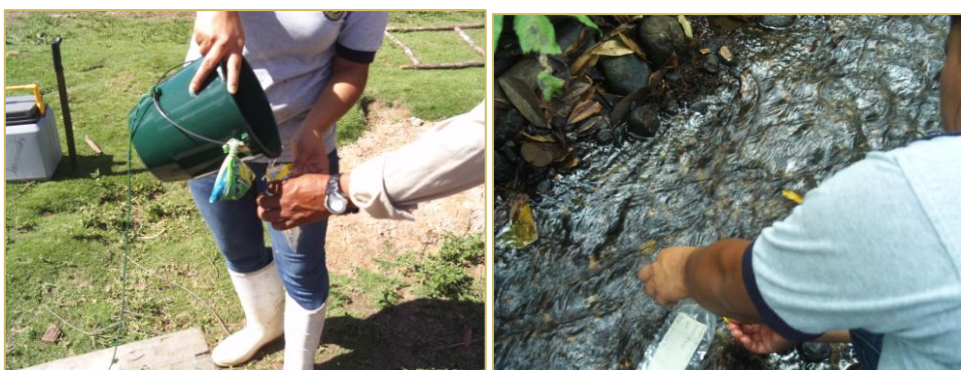
**Imagen 59. Toma de muestras de agua para análisis bacteriológico. Izquierda: muestreo en un pozo particular. Derecha: muestreo en arroyo Elisa. Fuente: Esther MV.**

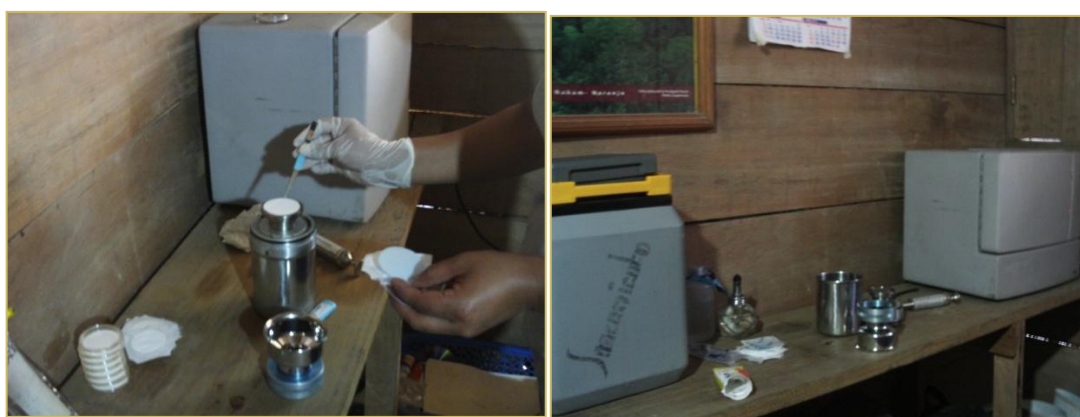
Imagen 60. Izquierda, un momento del análisis bacteriológico de las muestras de agua recogidas en la comunidad. Derecha: Equipo portátil para análisis bacteriológico de muestras de agua.
